# Hout van de vindplaats Haling 13 in Enkhuizen (Noord-Holland)

# BIAXiaal

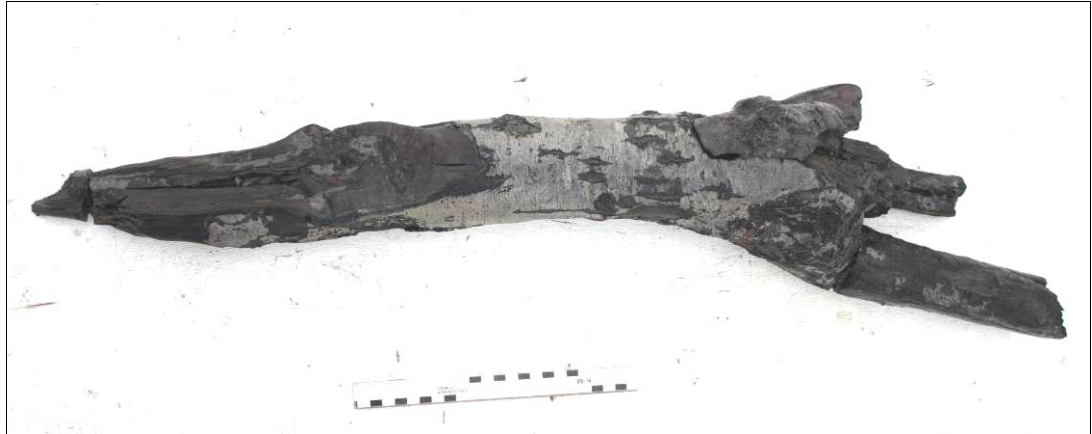
*Figuur 23* Enkhuizen-Haling 13, gevorkte en aangepunte elzenhouten tak (V593) (©BIAX Consult).

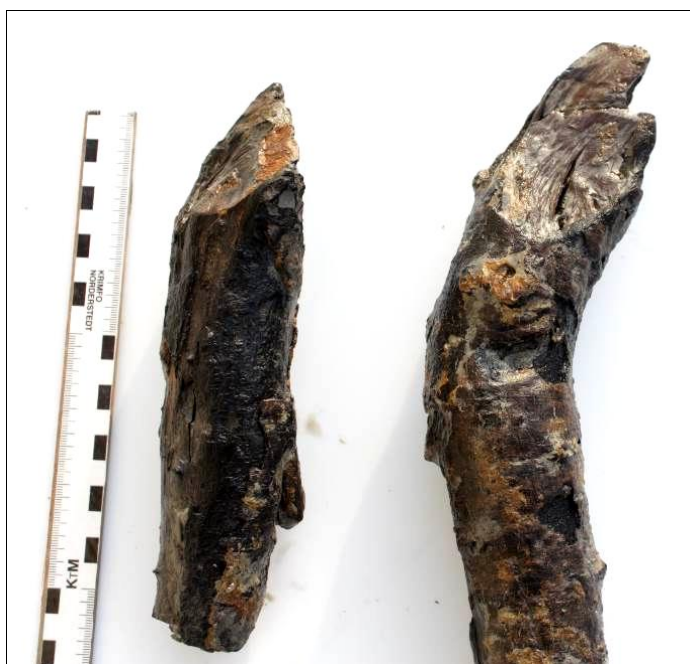
*Figuur 28* Enkhuizen-Haling 13, twee kromme elzenhouten staken met bekapt uiteinde (V466 sub 1 en sub 2, van onder naar boven) (©BIAX Consult).
